**ARMADA DEL ECUADOR**

# **INFORME DE INVESTIGACIÓN DE SINIESTRO MARÍTIMO**

## **HUNDIMIENTO DEL REMOLCADOR PIEDAD I MATRÍCULA R-06-0000 Y FALLECIMIENTO DE UNA PERSONA, EL 16 DE MAYO DEL 2023**

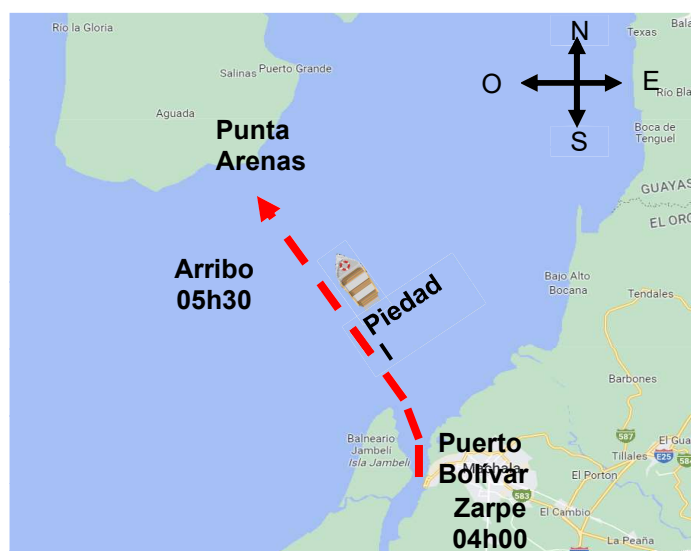
**Figura No.1.- Bosquejo de ruta de navegación del remolcador PIEDAD I**

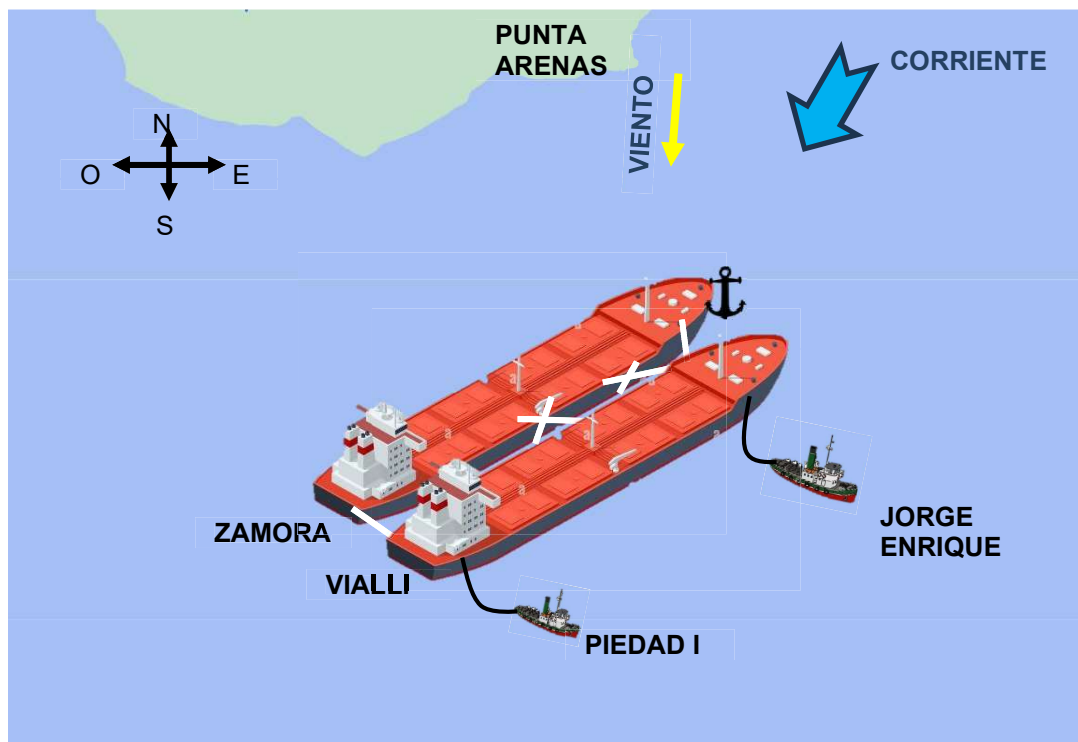
Figura No.2.- Gráfico de la maniobra

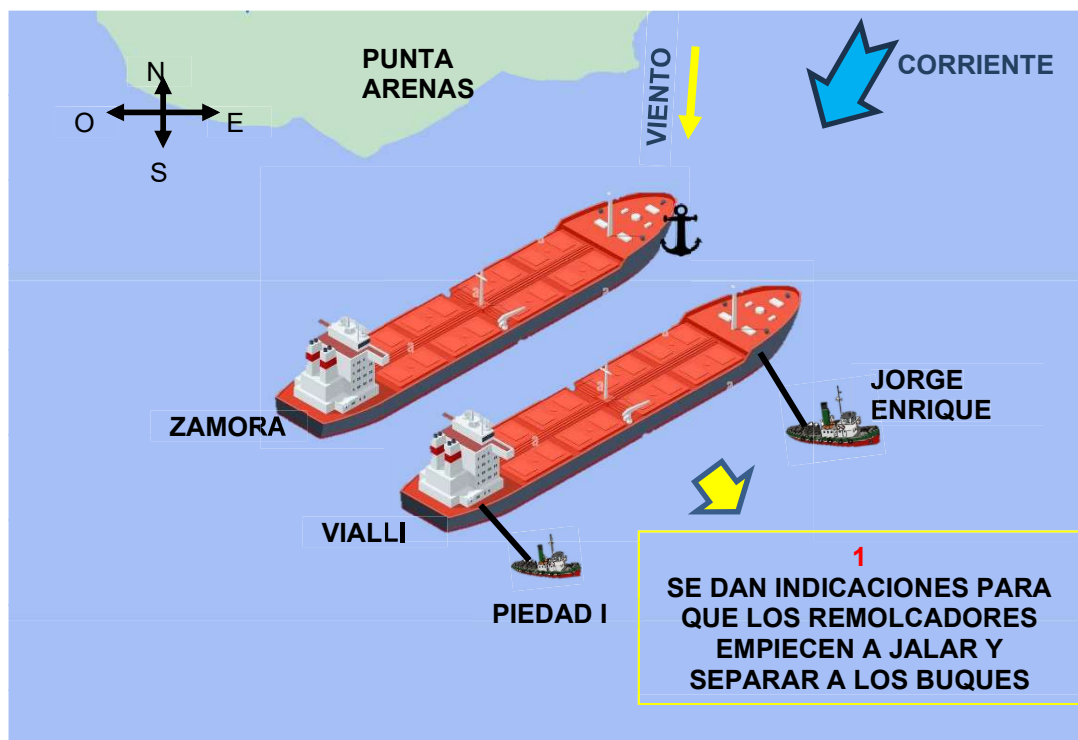
Figura No.3.- Gráfico de la maniobra

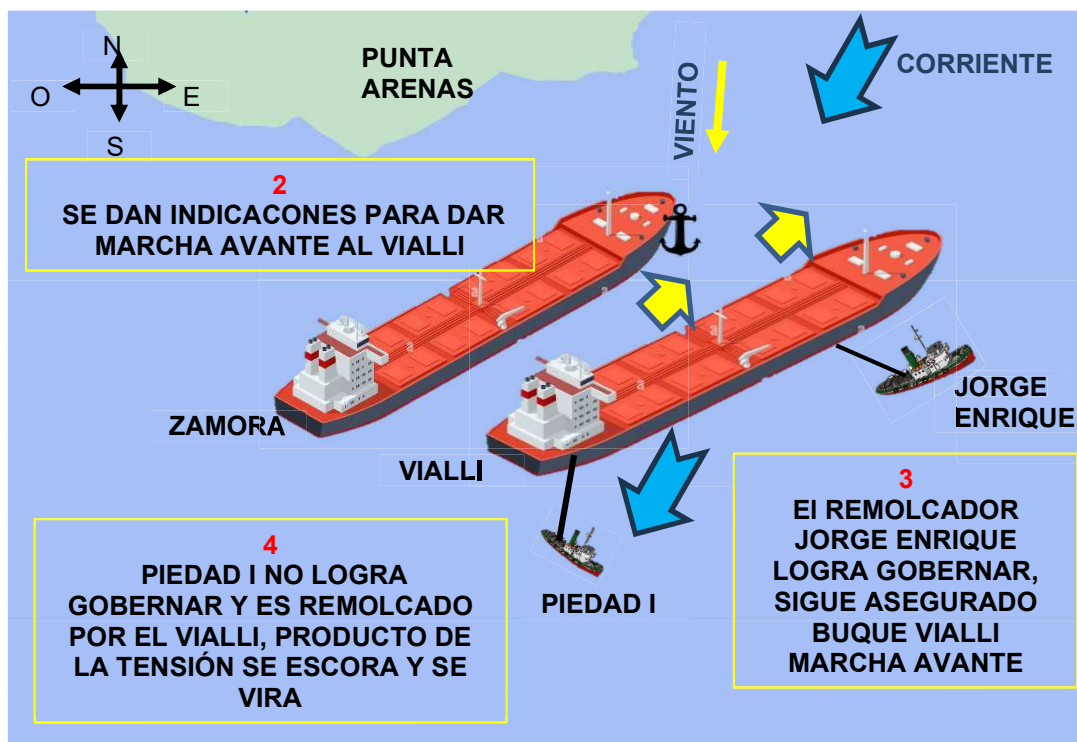
Figura No.4.- Gráfico de la maniobra

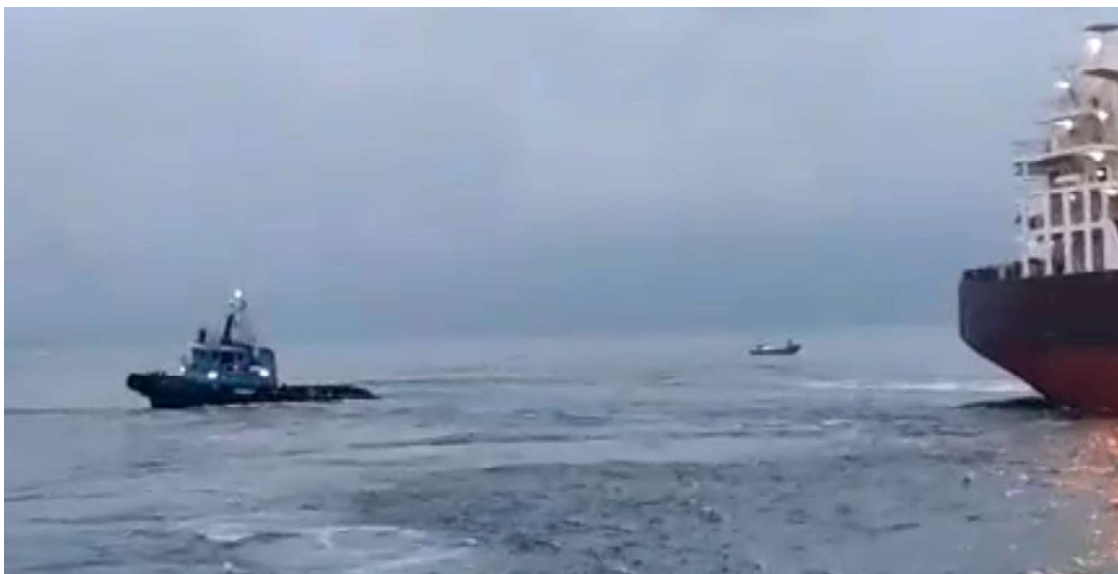
**Figura No.6.- Imagen cuando se logra ver al M/N VIALLI dar marcha adelante**

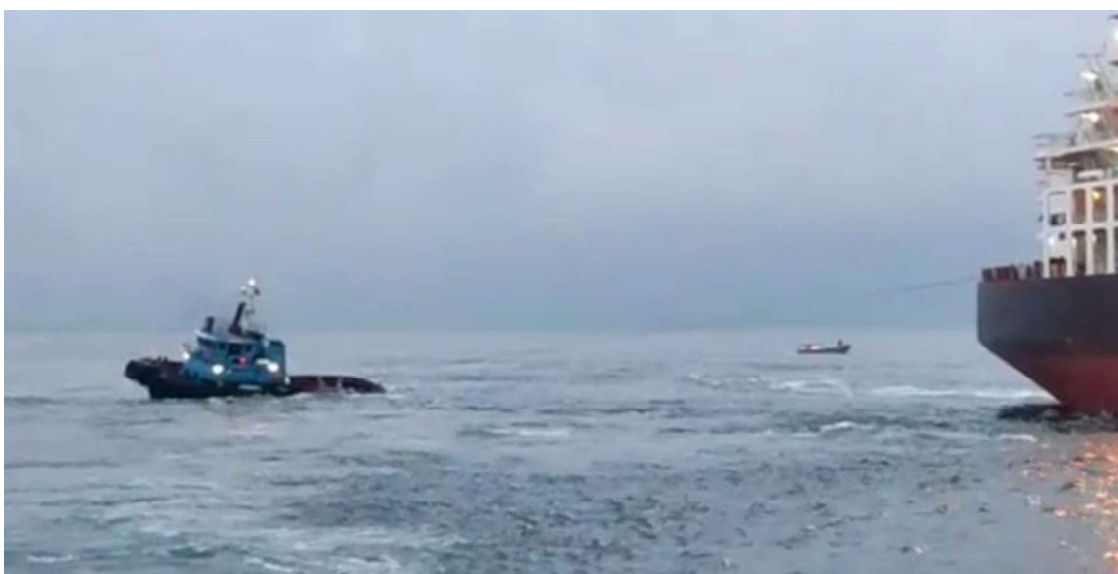
**Figura No7.- Imagen cuando se logra ver incremento de tensión en tira del remolcador PIEDAD I y escora de éste.**

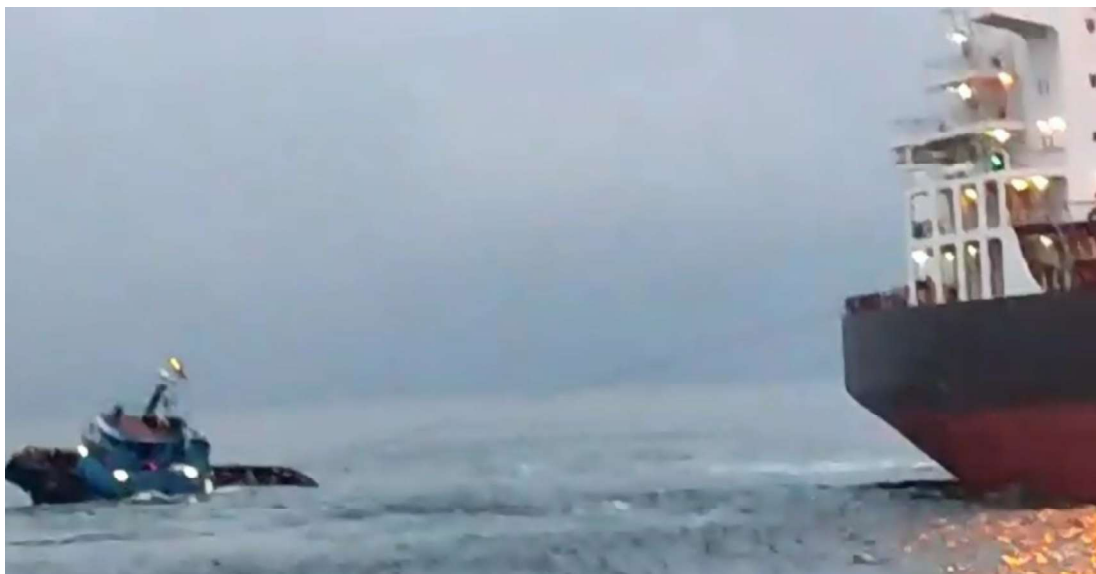
**Figura No8.- Imagen donde se logra ver al PIEDAD I incrementar su escora e ingreso de agua a la cubierta. En el video también se puede apreciar personal en la popa de remolcador**

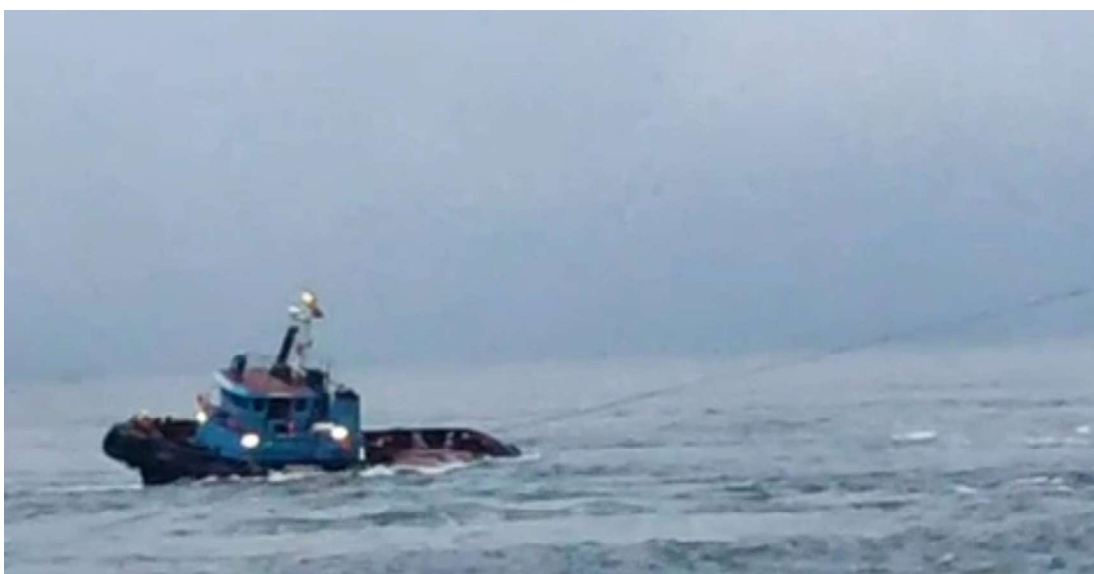
**Figura No9.- Imagen donde se logra ver al personal en la popa y proa del PIEDAD I**

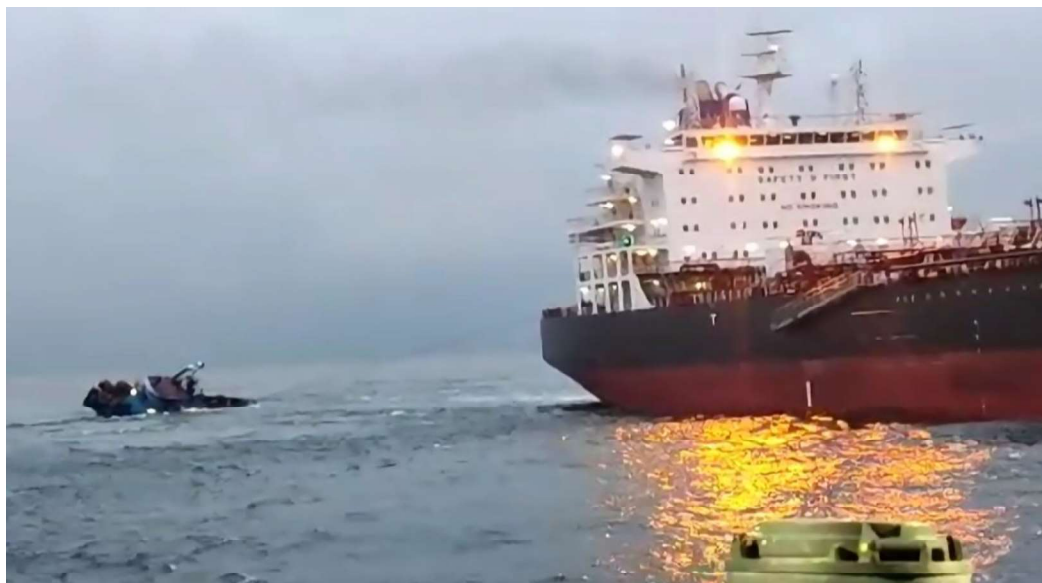
**Figura No10.- Imagen donde se logra ver al remolcador PIEDAD I con un ángulo de escora aproximado entre 40° y 60°**

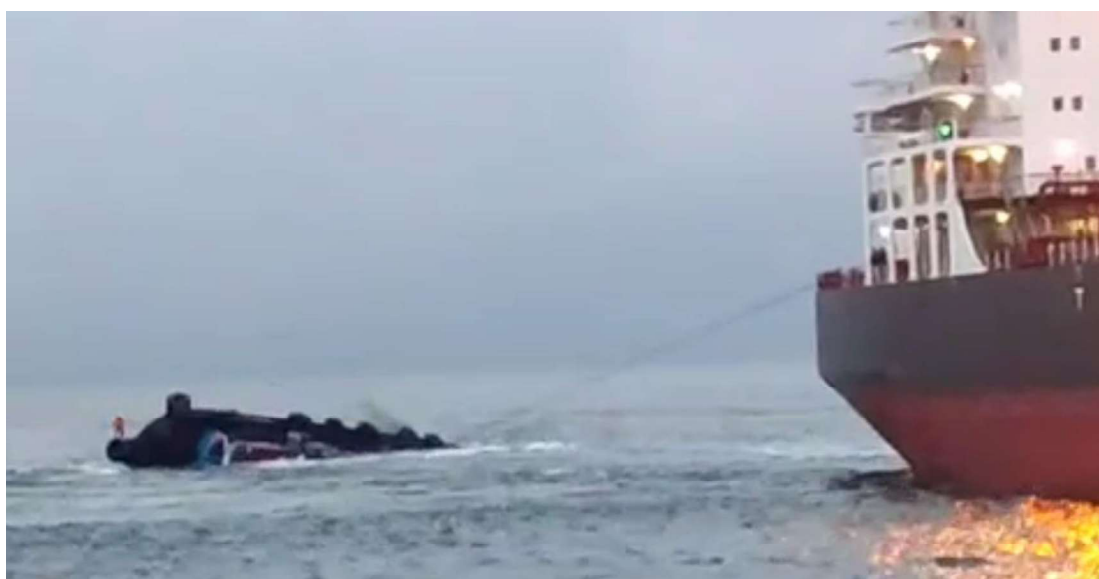
**Figura No11.- Imagen donde se logra ver al remolcador PIEDAD I con un ángulo de escora aproximado de 90°, adicional se observa a un tripulante en proa**

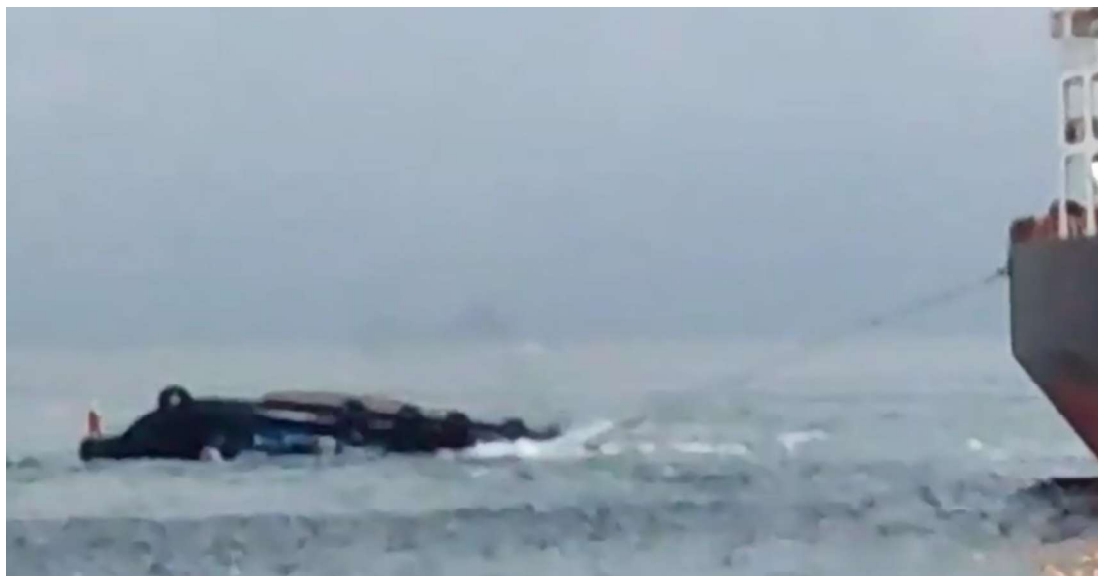
**Figura No12.- Imagen donde se logra ver la ruptura de la tira del remolcador PIEDAD I, se aprecia personal de la tripulación de la M/N VIALLI en la popa**

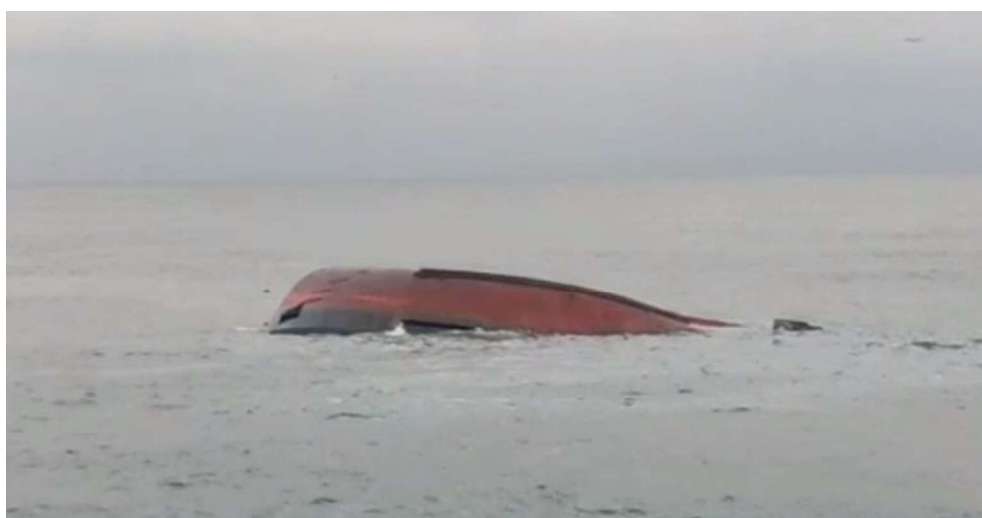
**Figura No13.- Imagen donde se logra ver el casco del remolcador PIEDAD I virado aproximadamente 180°**

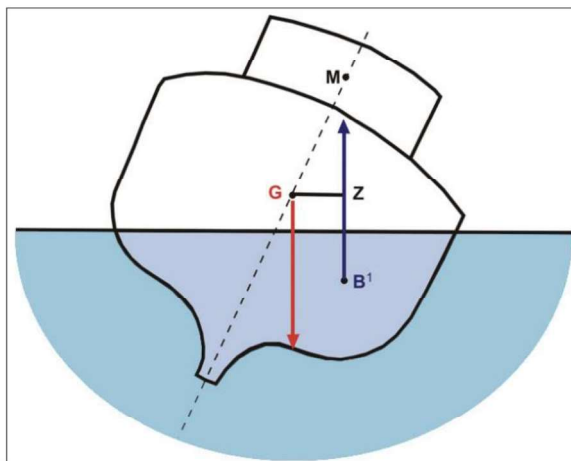
Figura No14.- Gráfico de las Fuerzas que intervienen en estabilidad de buques
