**DIRECCIÓN NACIONAL DE LOS  
ESPACIOS ACUÁTICOS**

**CENTRO DE ANÁLISIS Y PREVENCIÓN DE  
SINIESTROS Y SUCESOS MARÍTIMOS**

**INFORME DE SINIESTROS MARÍTIMOS**

**2011-2018**

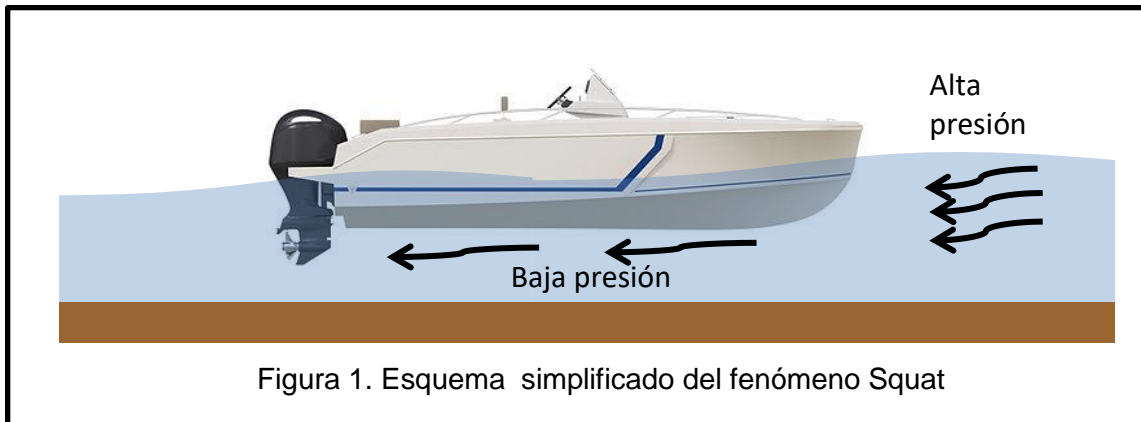
**Squat:** El cambio de calado y trimado de un buque que se produce como resultado de las variaciones de presión hidrodinámica sobre el casco del buque, evidenciando también un aumento de la resistencia al avance.

Figura 1. Esquema simplificado del fenómeno Squat

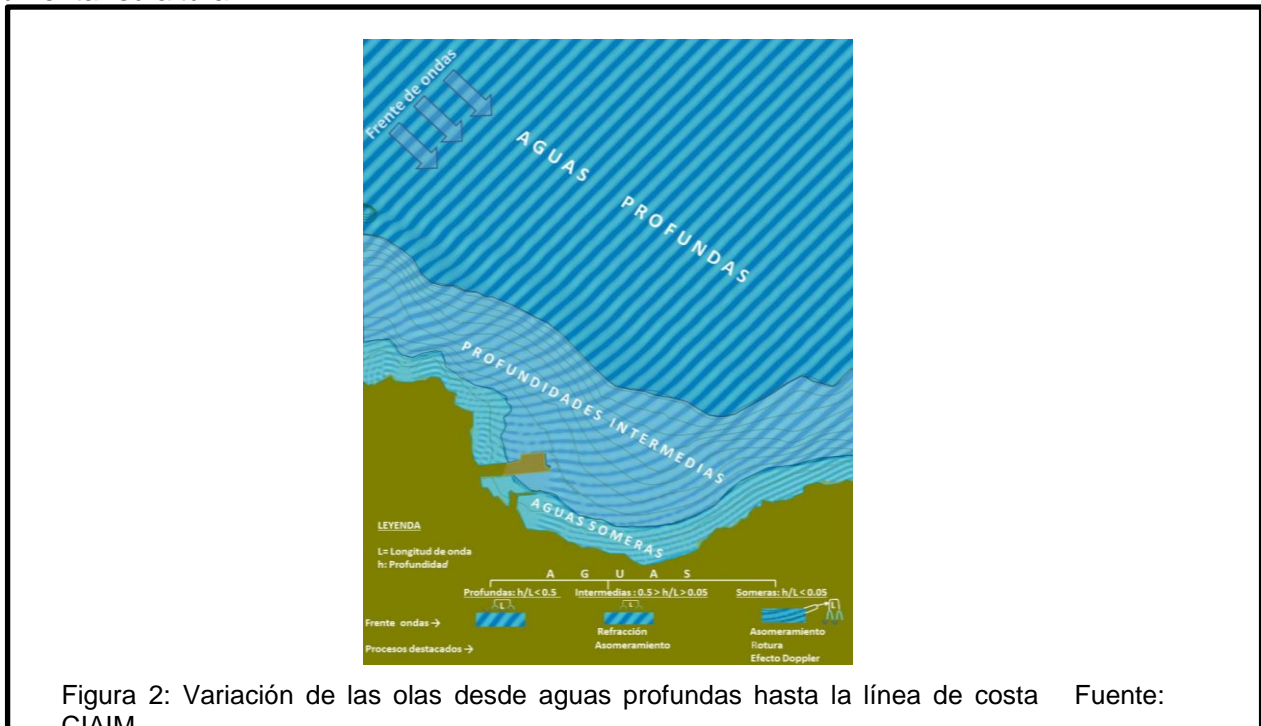
**Asomeramiento:** Es el efecto producido cuando las olas se acercan a la costa y se produce a partir de que la ola alcanza profundidades menores a la mitad de su longitud de onda, disminuyendo su velocidad de propagación y la longitud de onda, pudiendo disminuir o aumentar su altura.

Figura 2: Variación de las olas desde aguas profundas hasta la línea de costa Fuente: CIAM

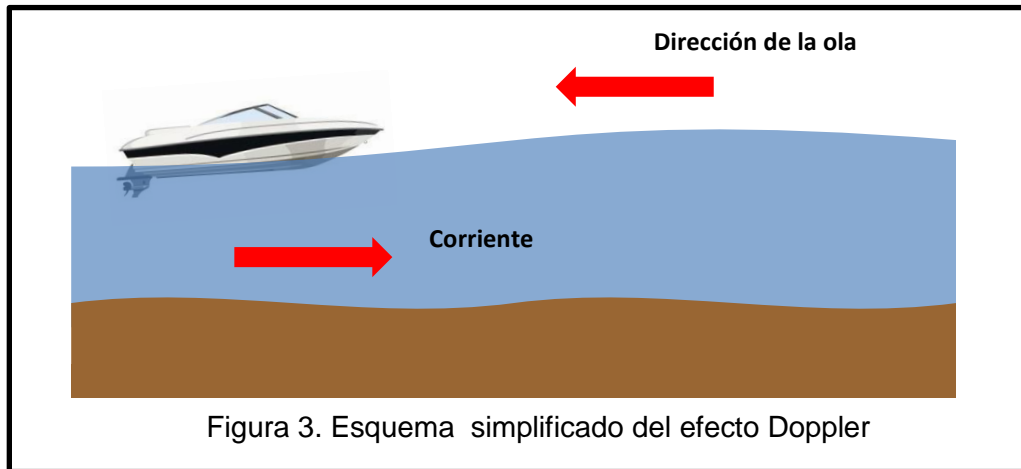
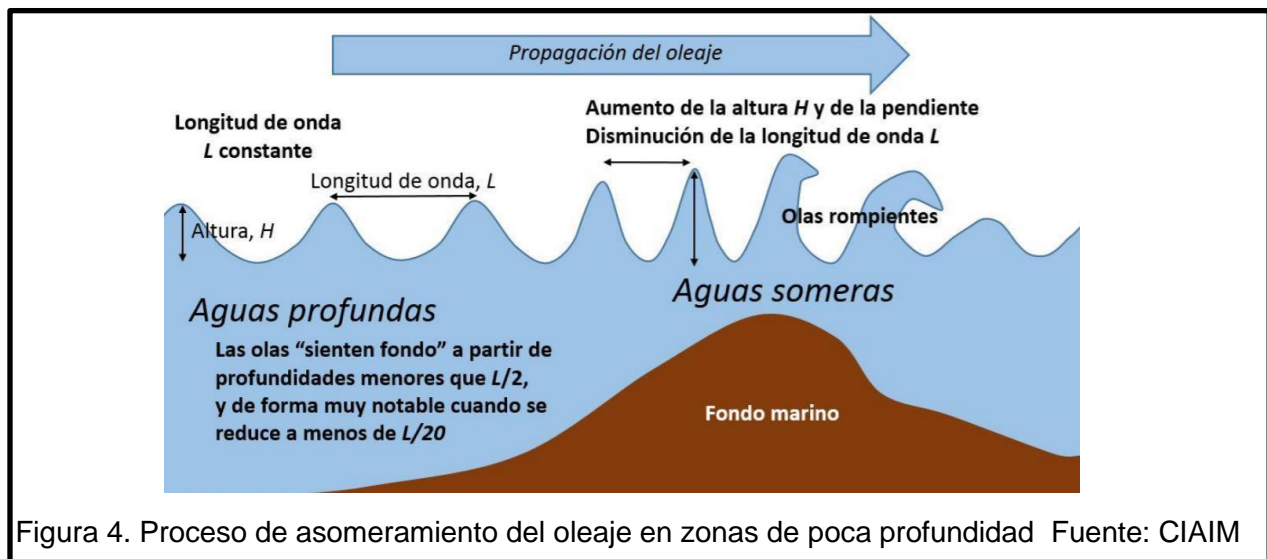
**Efecto Doppler:** Se genera por la interacción ola-corriente, en la cual existe una modificación tanto en la dirección como en la altura de la ola, ya que las corrientes refractan las olas en la dirección en la que estas viajan. Corrientes el ímpetu que se genera debido a la rotura del oleaje y a la corriente de marea.

Todos estos fenómenos, suelen afectar a la navegación de las embarcaciones, limitando su gobierno, siendo importante tenerlos presente cuando se realice una navegación o alguna actividad cerca de la costa, para evitar futuros siniestros.
