**DIRECCIÓN NACIONAL DE LOS  
ESPACIOS ACUÁTICOS**

**CENTRO DE ANÁLISIS Y PREVENCIÓN DE  
SINIESTROS Y SUCESOS MARÍTIMOS**

**INFORME DE SINIESTROS MARÍTIMOS**

**2021-2022**

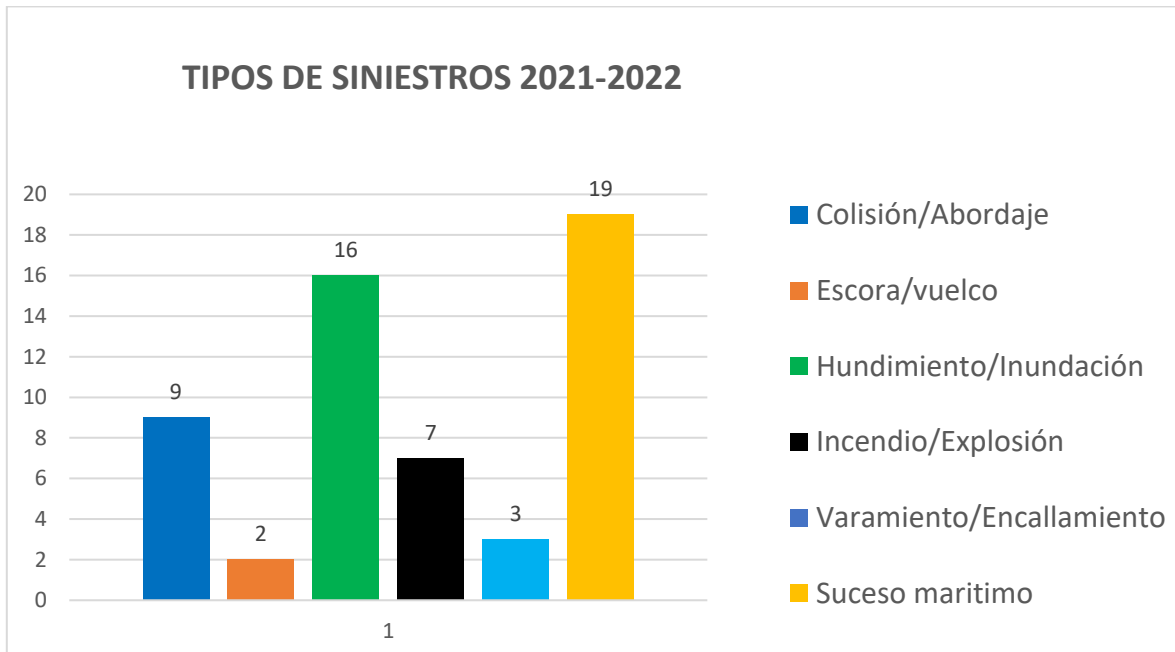
**Gráfico No 1- Estadísticas Siniestros y Sucesos Marítimos 2021-2022**

La mayoría de los siniestros registrados son por Inundación/Hundimiento, con 16 casos en total, como resultado de este tipo de siniestros se tuvo 10 personas fallecidas y 02 personas desaparecidas luego del accidente; además daños materiales y 03 embarcaciones hundidas en la bahía debido al mal clima, dejando solo daños materiales sin personas con lesiones.

En cuanto a los abordajes/colisiones, se han registrado 09 casos, de éstos 01 caso es una colisión de dos buques tanqueros sin mayores consecuencias, 03 abordajes con fibras de pesca de menos 10TRB. Como consecuencia de las colisiones se tuvo 02 personas fallecidas, 03 embarcaciones de carga y pasaje con daños materiales. En un caso, 01 embarcación colisionó con un muelle dejando un derrame aproximado de 40 metros cúbicos de petróleo.

Respecto a varamiento/encallamiento, se han registrado 03 casos, dejando como resultado 02 personas fallecidas, 01 embarcación totalmente destruida. En lo relacionado a los siniestros como incendio/explosión se han registrado 07 casos, como siniestro relevante está el de 01 embarcación al sur de la isla Puná que se incendió con 16 personas a bordo de las cuales 15 fueron rescatadas y 01 falleció. En cuanto a sucesos marítimos, se han registrado 19 casos, ocurridos principalmente por embarcaciones que colisionaron en fondeaderos durante aguajes<sup>2</sup> y que no tenían personal suficiente a bordo.

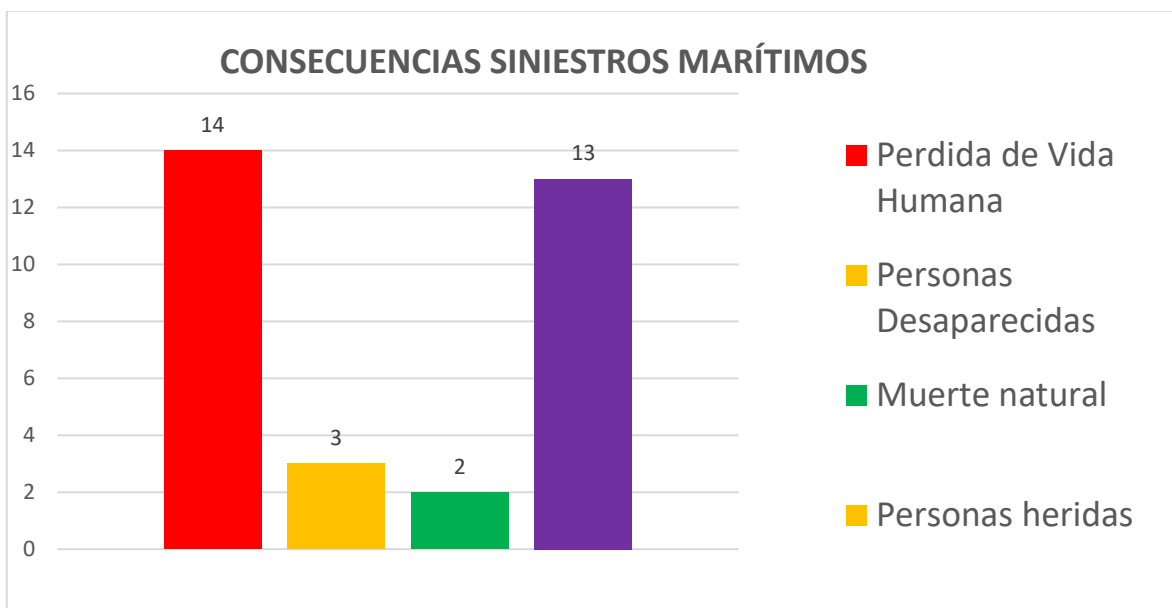
**Gráfico No 2-Estadísticas Consecuencias Siniestros Marítimos 2021-2022**

En resumen, durante el período analizado los siniestros marítimos ocurridos trajeron como consecuencia el fallecimiento de 14 personas, 13 personas resultaron con heridas, 03 personas desaparecidas en embarcaciones navegando y dos muertes naturales en actividades de buceo o turismo.

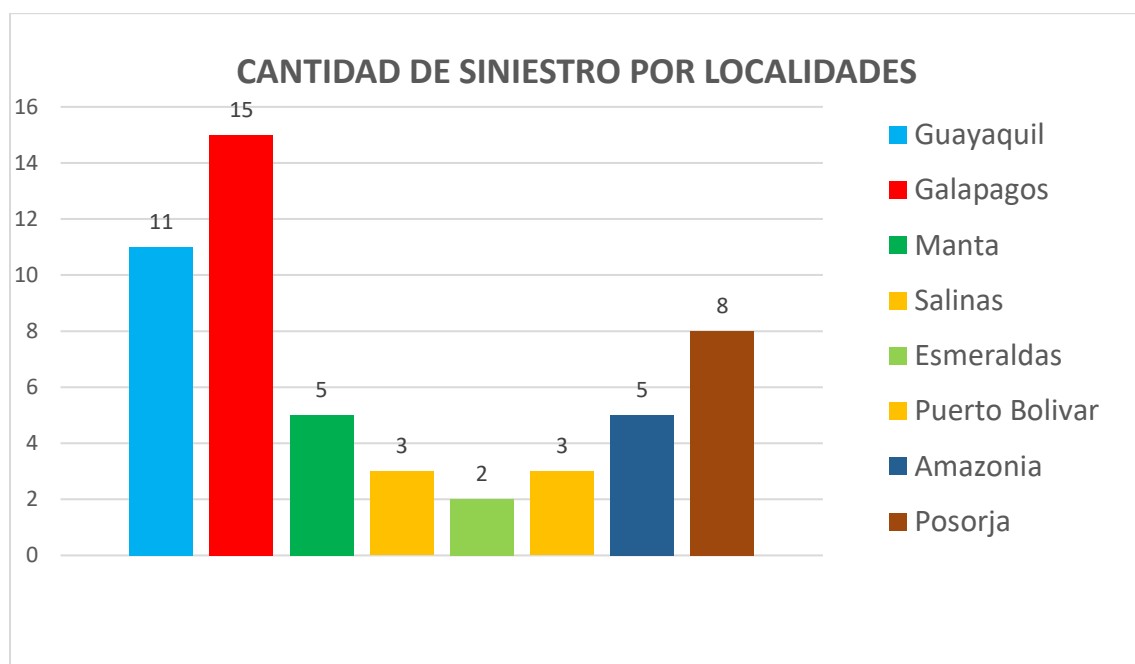
**Gráfico No 3-Estadísticas Siniestros por localidades 2021-2022**

En cuanto a las localidades donde fueron reportados los siniestros, las Islas Galápagos reportaron 15 casos, Guayaquil reportó 11 casos, Posorja 08 casos, Manta 05 casos, Salinas 03 casos, Esmeraldas 02 casos, Puerto Bolívar 03 casos y finalmente la Amazonía 05 casos.

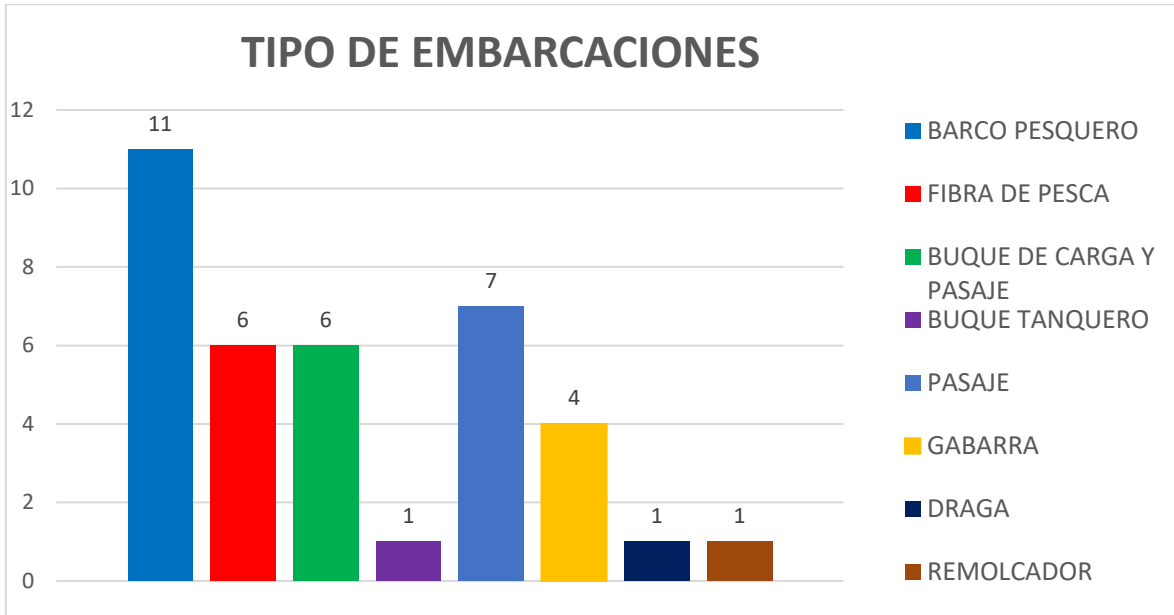
**Gráfico No 4- Tipos de Embarcaciones donde se registraron siniestros 2021-2022**

Finalmente, en cuanto al tipo de embarcaciones que sufrieron accidentes se tiene 17 embarcaciones de pesca, de las cuales 11 fueron de pesca mayor a 10 TRB, 06 de pesca artesanal; 07 embarcaciones de pasaje, 06 embarcaciones de carga y pasaje, 04 gabarras, 01 draga, 01 remolcador y 01 tanquero.
