# **DIRECCIÓN NACIONAL DE LOS ESPACIOS ACUÁTICOS**

## **CENTRO DE ANÁLISIS Y PREVENCIÓN DE SINIESTROS Y SUCESOS MARÍTIMOS**

**INFORME DE SINIESTROS MARÍTIMOS**

**2011-2018**

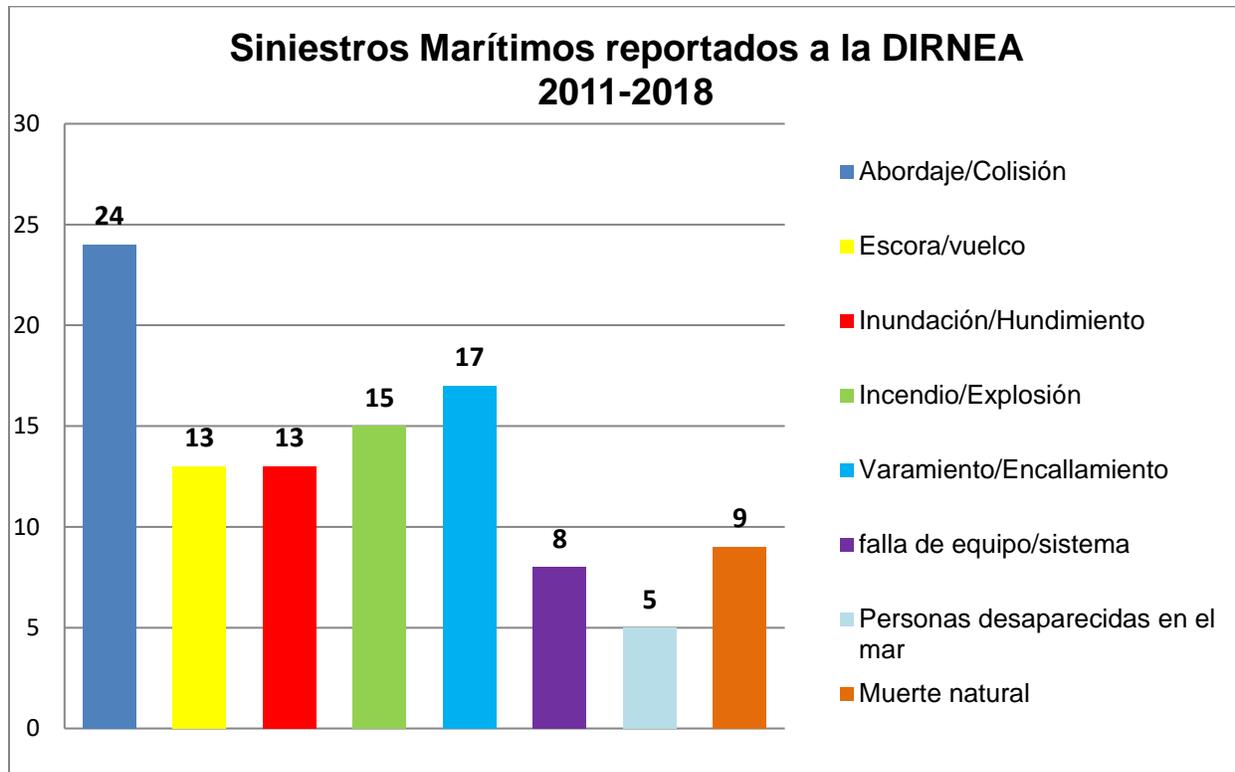
**Gráfico No1-Estadísticas Siniestros Marítimos 2011-2018**

Una vez revisado los informes de las investigaciones realizadas a causa de los diferentes siniestros que se han registrado en la jurisdicción de cada Capitanía de Puerto, se tiene como resultado 104 siniestros marítimos durante el periodo 2011-2018, identificados de la siguiente manera: abordaje/colisión, inundación/hundimiento, incendio/explosión, falla de equipo/sistema, desaparición/fallecimiento de personas a bordo, escora/vuelco y varamiento/encallamiento.

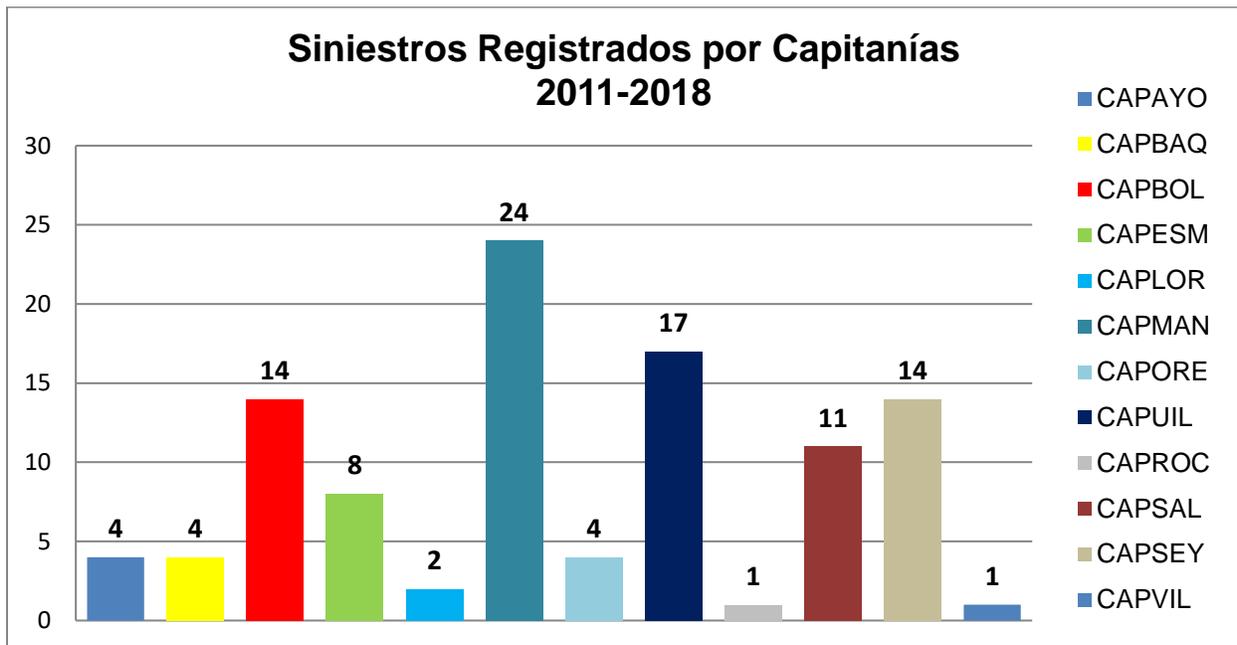
**Gráfico No2-Estadísticas Siniestros por Capitanías 2011-2018**

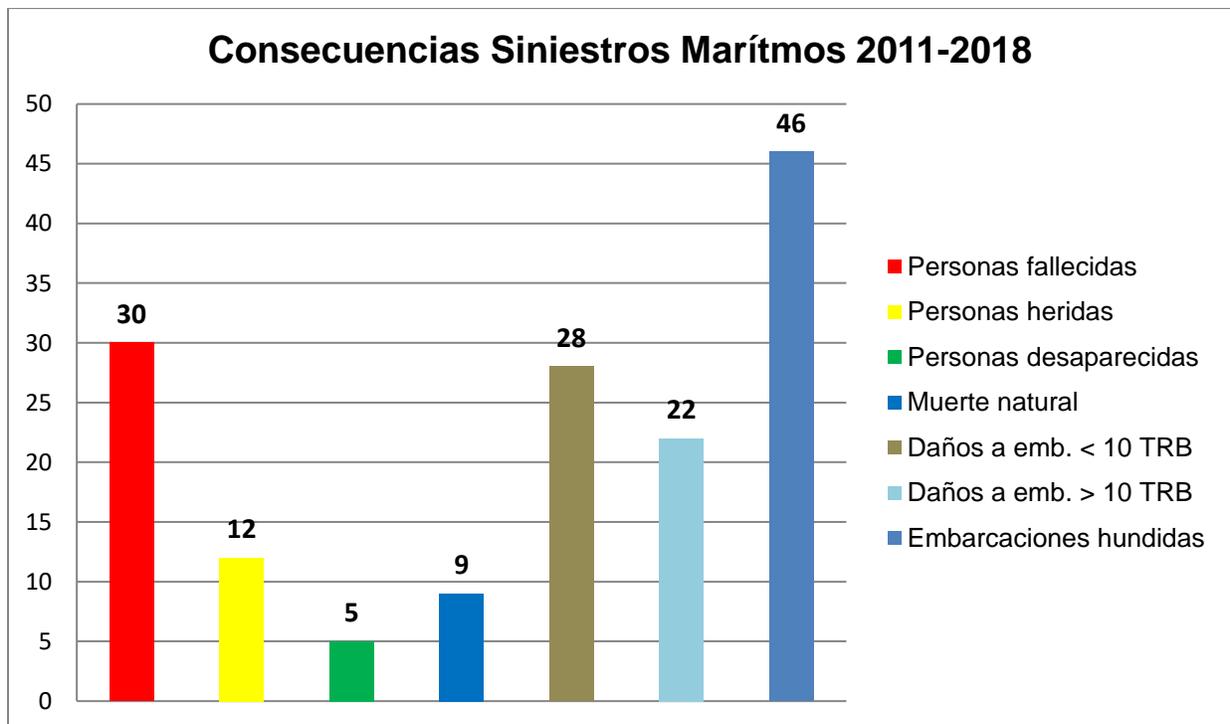
**Gráfico No3-Estadísticas Consecuencias Siniestros Marítimos 2011-2018**

Resumiendo los siniestros marítimos ocurridos trajeron como consecuencia el fallecimiento de 30 personas, 12 personas resultaron con heridas, 05 personas desaparecidas, 09 personas fallecidas de muerte natural, 36 embarcaciones que sufrieron daños y 46 embarcaciones que se hundieron o quedaron destruidas completamente.

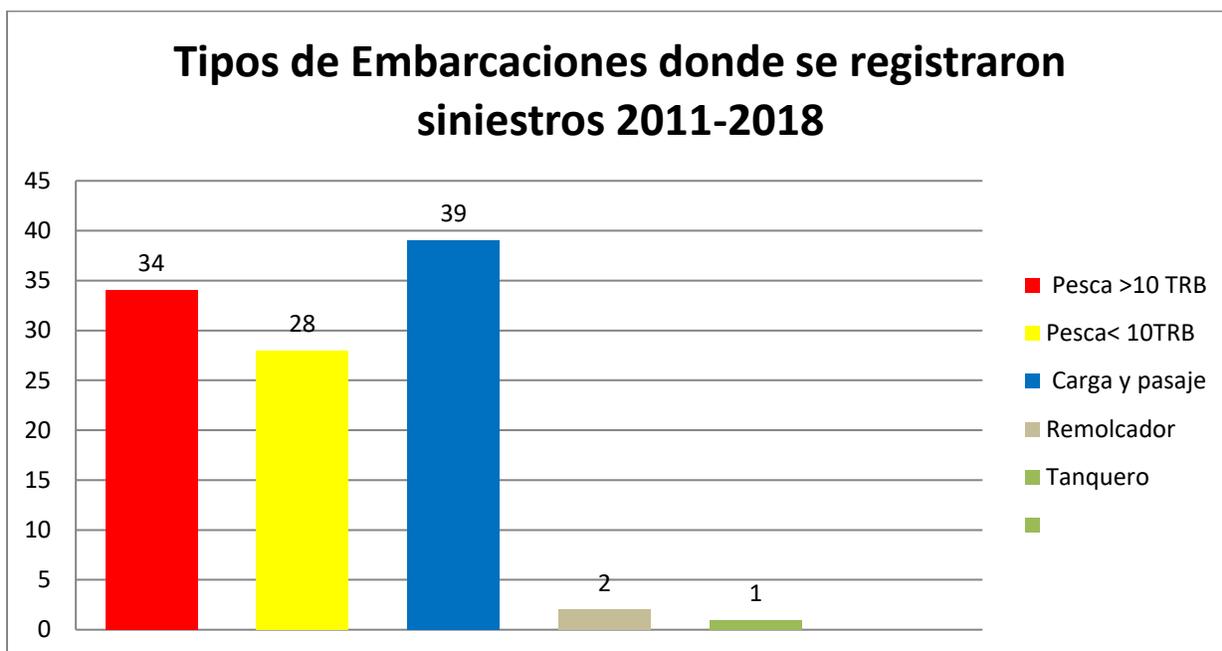
**Gráfico No4- Tipos de Embarcaciones donde se registraron siniestros 2011-2018**

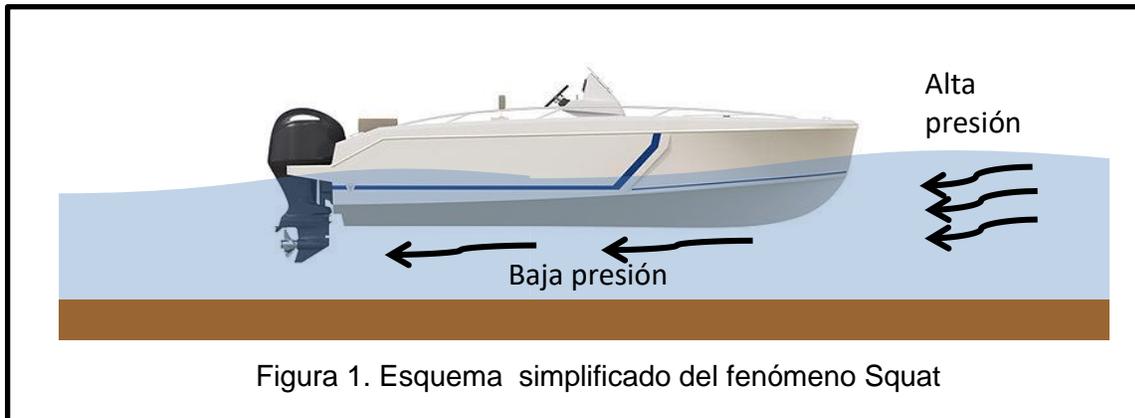
**Squat:** El cambio de calado y trimado de un buque que se produce como resultado de las variaciones de presión hidrodinámica sobre el casco del buque, evidenciando también un aumento de la resistencia al avance.

Figura 1. Esquema simplificado del fenómeno Squat

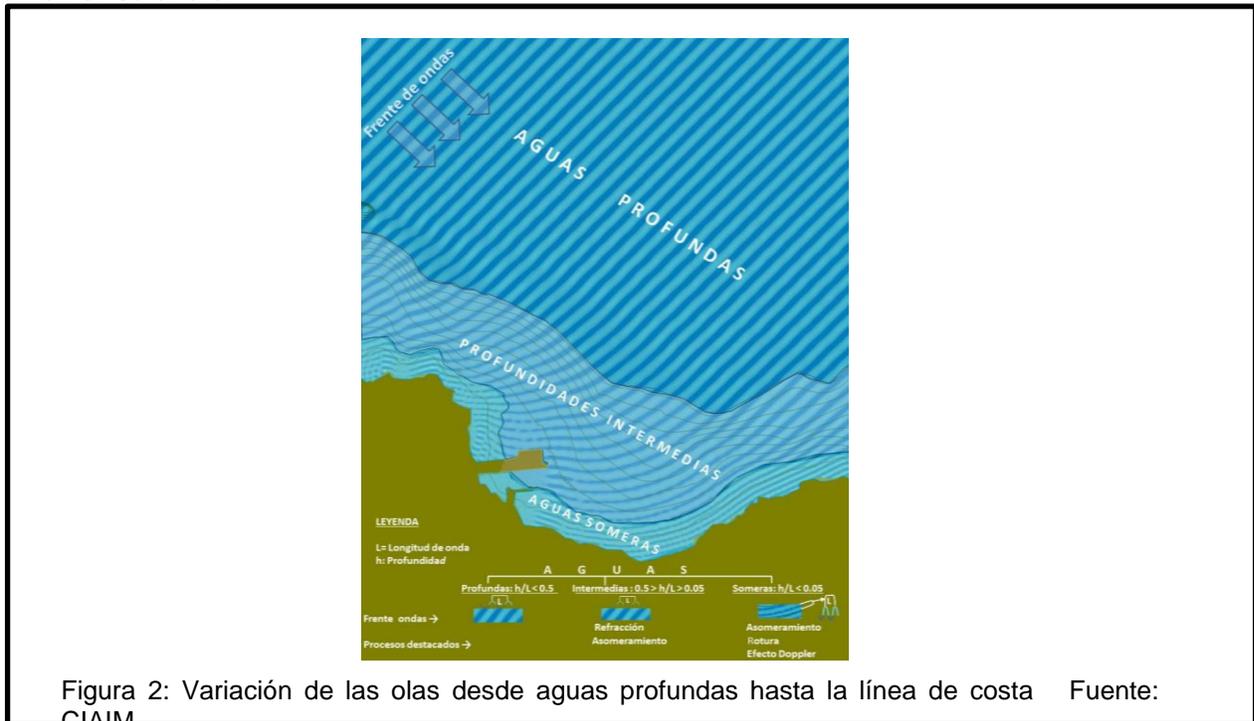
**Asomeramiento:** Es el efecto producido cuando las olas se acercan a la costa y se produce a partir de que la ola alcanza profundidades menores a la mitad de su longitud de onda, disminuyendo su velocidad de propagación y la longitud de onda, pudiendo disminuir o aumentar su altura.

Figura 2: Variación de las olas desde aguas profundas hasta la línea de costa Fuente: CIAM

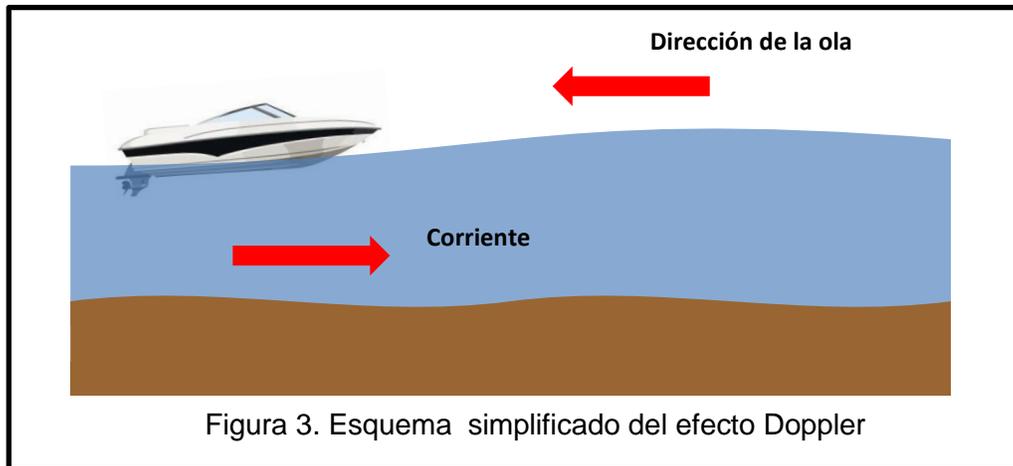
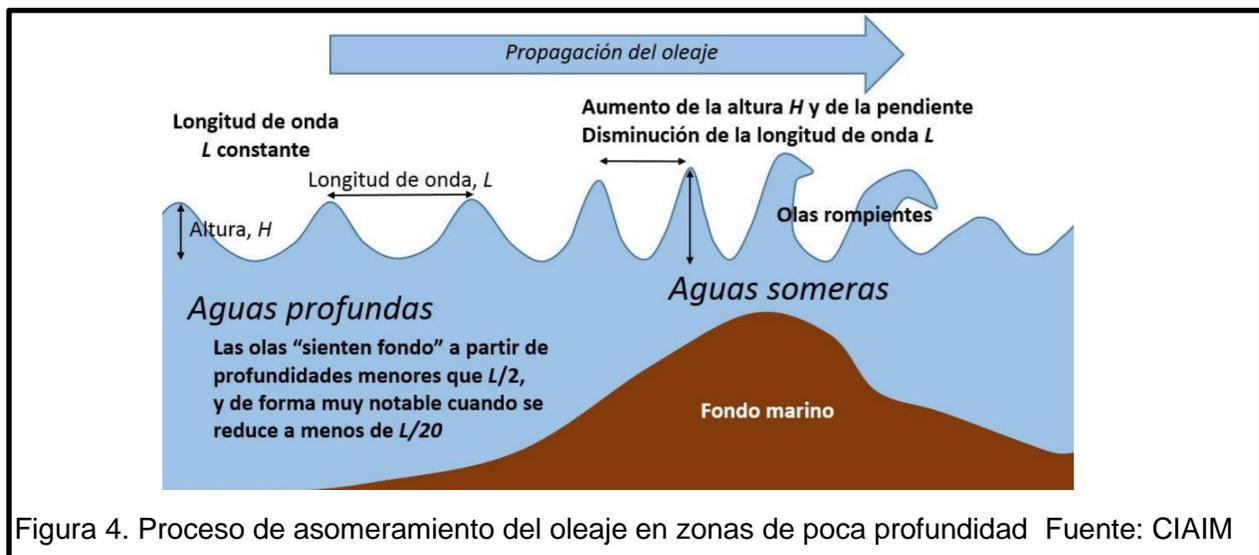
**Efecto Doppler:** Se genera por la interacción ola-corriente, en la cual existe una modificación tanto en la dirección como en la altura de la ola, ya que las corrientes refractan las olas en la dirección en la que estas viajan. Corrientes el ímpetu que se genera debido a la rotura del oleaje y a la corriente de marea.

Todos estos fenómenos, suelen afectar a la navegación de las embarcaciones, limitando su gobierno, siendo importante tenerlos presente cuando se realice una navegación o alguna actividad cerca de la costa, para evitar futuros siniestros.
